| <b>DATE D'ARRIVÉE</b><br>25/11/2021 | <b>NUMÉRO DE CLÉ</b><br>1 |

| <b>MARQUE</b><br>Dodge | <b>MODÈLE</b><br>Grand caravan | <b>FINITION</b><br>Sxt | <b>ANNÉE</b><br>2013 | <b>SÉRIE (VIN)</b><br>2C4RDGBG7DR763742 | <b>KM/MILES</b><br>166 374 |

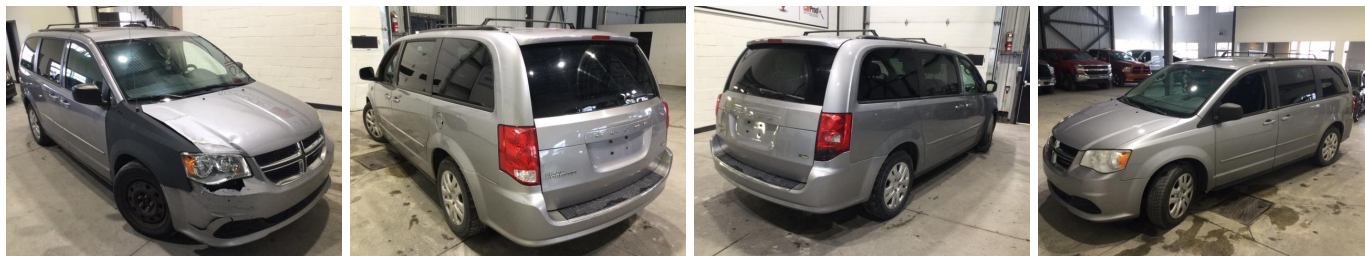
### EXTÉRIEUR

Toit rouillé et grafigné; Capot bossé, écaillé et rouillé; Pare-choc avant brisé; Aile avant gauche grafignée et pièce manquante; Porte avant gauche grafignée; Porte arrière gauche grafignée; Aile arrière gauche rouillée et bossée; Pare-choc arrière grafigné; Valise rouillée et grafignée; Lumière arrière droite brisée; Aile arrière droite bossée, écaillée et grafignée; Porte arrière droite bossée et grafignée; Porte avant droite grafignée et pièce manquante; Aile avant droite sur le primer et pièce manquante; Cap de roue avant droite manquant.

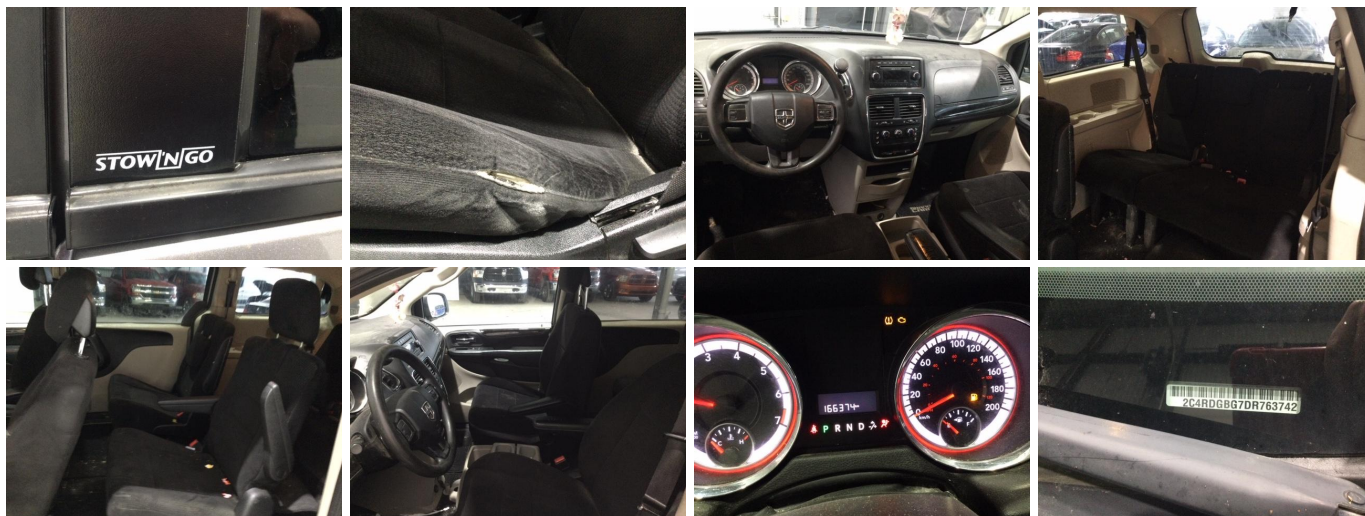
### INTÉRIEUR

Besoin d'un shampoing tapis; Besoin d'un shampoing sur les sièges; Odeur de cigarette; Siège conducteur déchiré.
